“エアパス工法は小屋裏が結露する!?”のご質問にお答えします

小屋裏結露が発生した原因

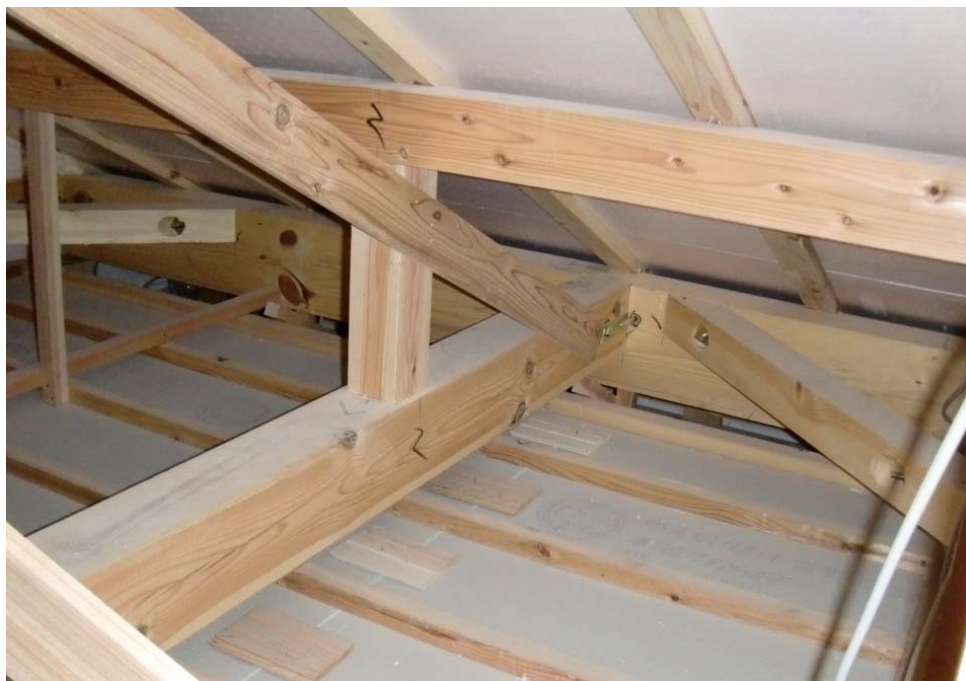
小屋裏の状況①（宮城県利府町 築2年、H24年2月撮影）

エアパス工法では、上記施工を徹底することで、屋根材としてはほぼ完全な施工となり、乾燥状態も良好で、結露による耐久性の低下を防ぐことができ、ほぼ問題なく現在に至っています。

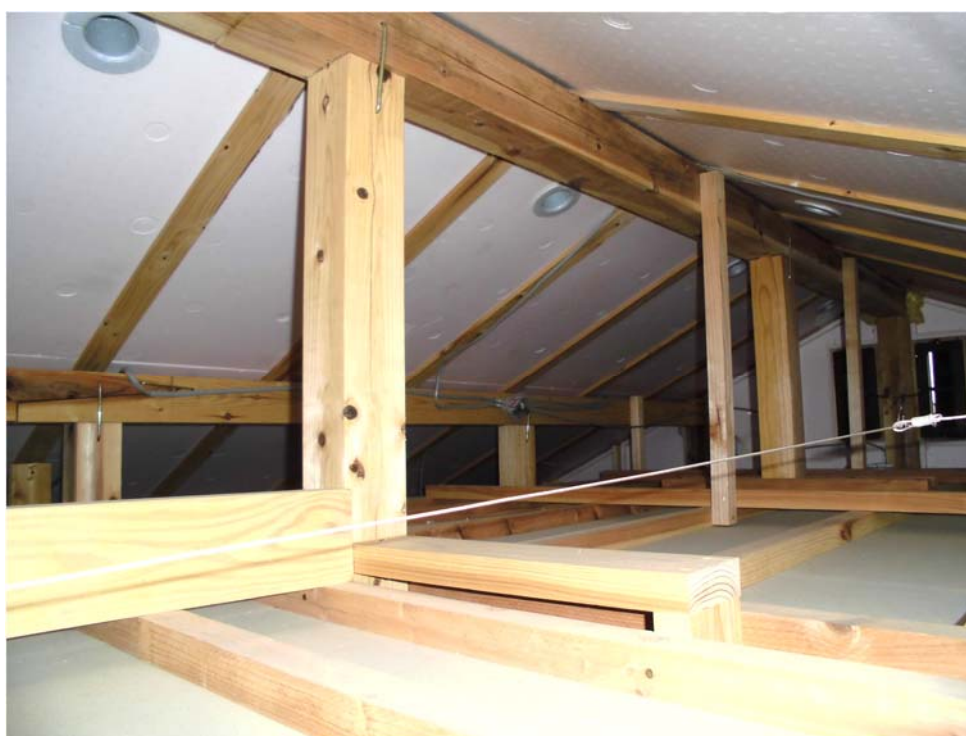
小屋裏の状況②（宮城県仙台市 築11年、H29年8月撮影）
